الانتهاء من عملية التحقيق في سبب تحطم شياباريلي

توصلت عملية التحقيق في سبب الهبوط الفاشل لمركبة شياپاريلي Schiaparelli التابعة لمهمة إكسو مارس ExoMars إلى أن سبب التحطم عائد إلى حدوث تداخل في المعلومات في حاسوب على متن شياپاريلي، مما أدى لإنهاء سلسلة عملية الهبوط قبل أوانها.

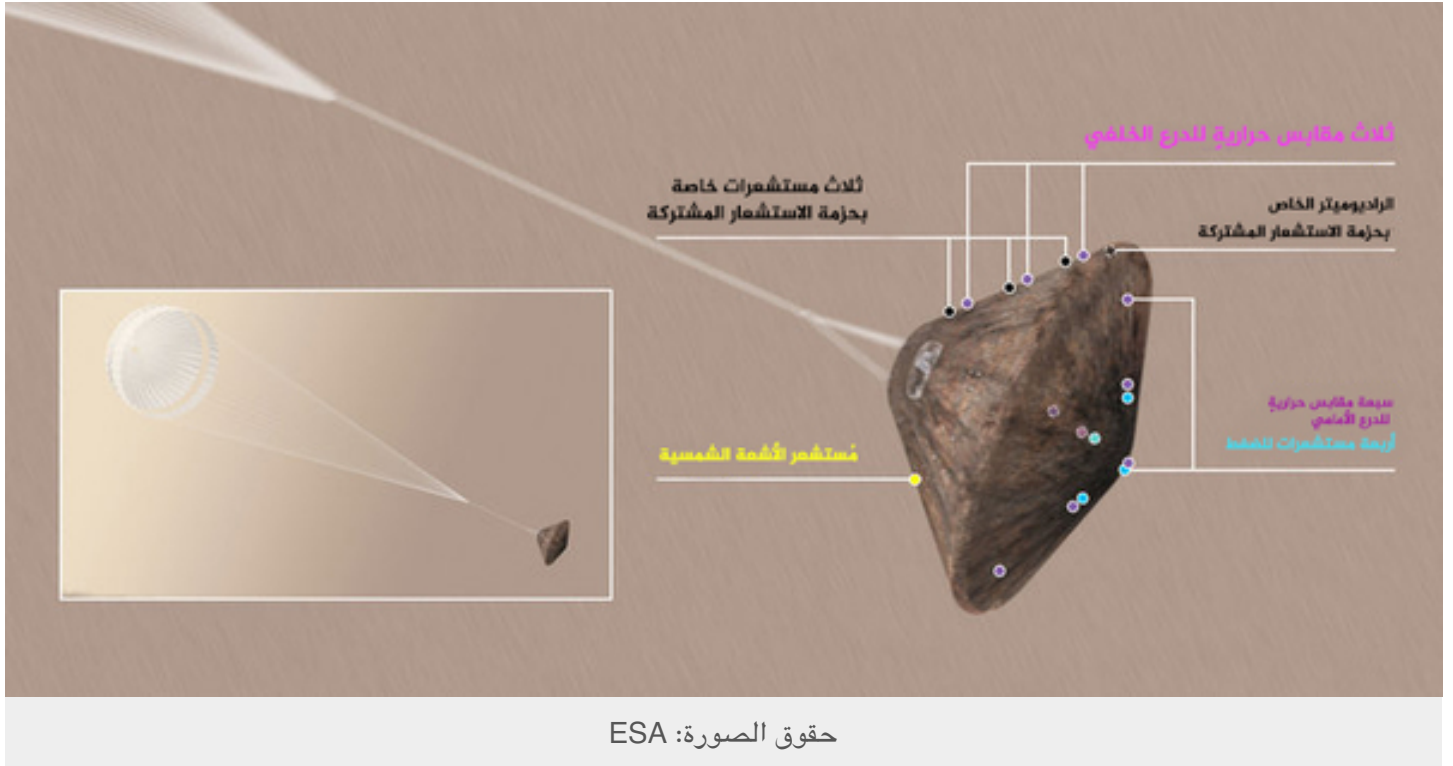
وفي 19 أكتوبر، جرت عملية الهبوط ذات الست دقائق كما كان مُتوقعًا: دخلت المركبة في الغلاف الجوي للمريخ دون أي مشاكل، حيث

وُجّه درعها الحراري بالاتجاه الصحيح لحمايتها من سرعتها فوق الصوتية. وفي أثناء ذلك، جمعت أجهزة الاستشعار الموجودة على الدرعين الأمامي والخلفي بياناتٍ علميةٍ وهندسيةٍ عن الغلاف الجوي والدرع الحراري الخاص بالمركبة.

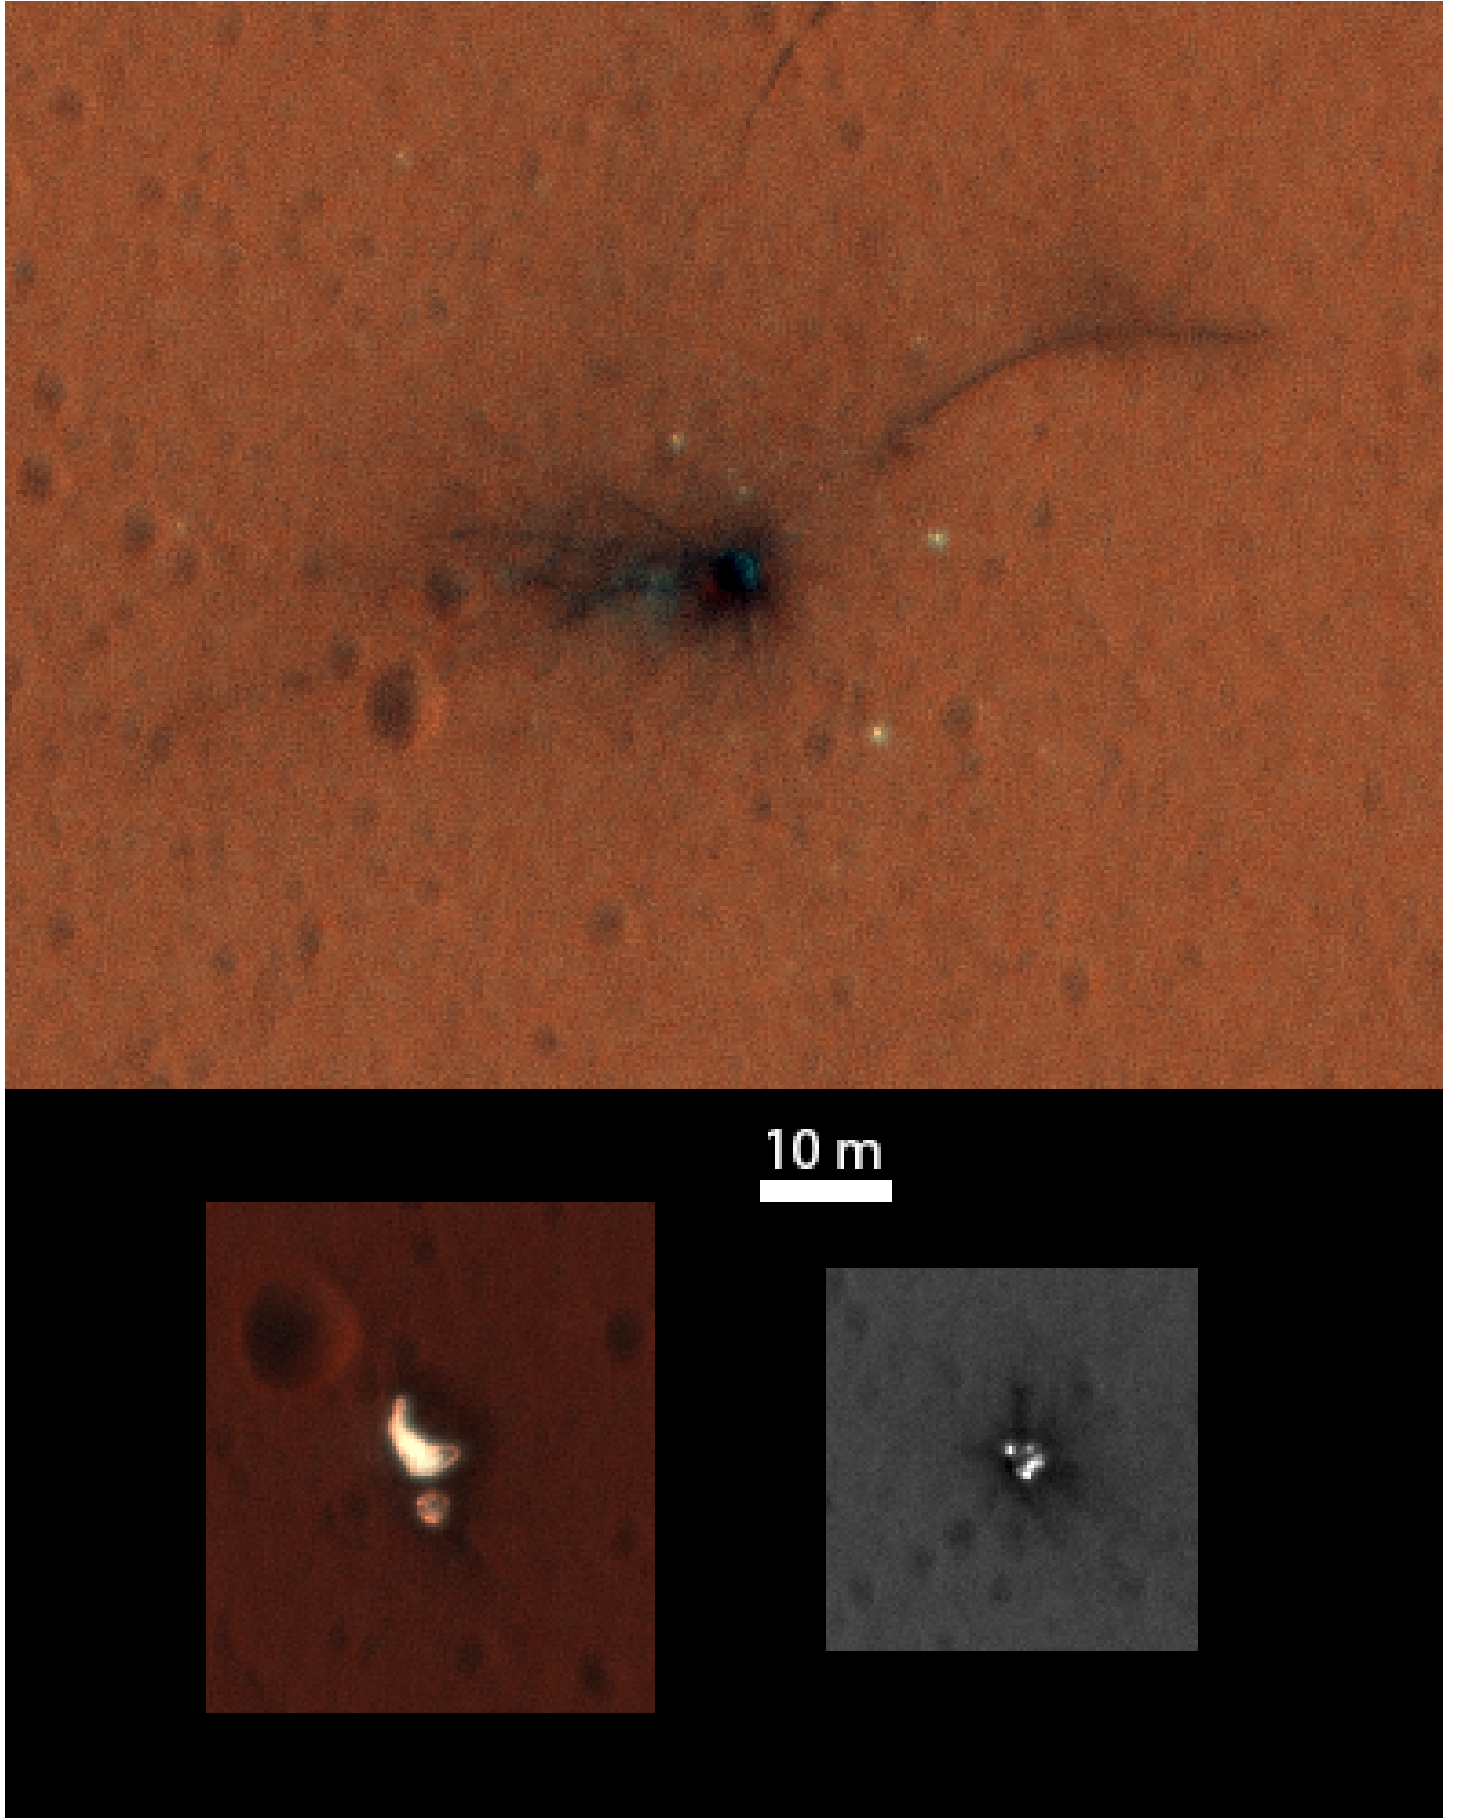
والآن، فقد تم الانتهاء من التحقيق الذي ترأسه المحقق العام لوكالة الفضاء الأوروبية. نُشرَت المظلة بعد ثلاث دقائق من دخول الغلاف الجوي. ولكن، اختبرت المركبة معدل دورانٍ كبيرٍ لم يكن مُتوقعاً. مما أدى إلى "تشعب" وجيزٍ - أي أن مدى القياسات المُتوقع قد تم تجاوزه - في وحدة قياس القصور الذاتي، التي تقيس معدل دوران مركبة الهبوط.

أدى ذلك التشعب إلى حدوث خطأ كبيرٍ في تقدير وضع المركبة من قبل برمجيات التوجيه، والملاحة، ونظام التحكم. وقد أسفر ذلك

بالإضافة إلى قياساتٍ راديويةٍ لاحقةٍ إلى قيام الحاسوب بحساباتٍ خاطئةٍ جعلته يظن أن المركبة تحت مستوى السطح.

أدى ذلك إلى انفصالٍ مبكرٍ للمظلة وللدرع الخلفي، وإلى إطلاقٍ وجيزٍ لمحركات الدفع بلغت مدته 3 ثوانٍ بدلاً من 30 ثانية، إضافةً إلى تشغيل النظام السطحي كما لو أن شيباباريلى قد هبطت بالفعل. وأُرسلت رزمة الأدوات العلمية السطحية مجموعةً صغيرةً من البيانات قبل فقدان الإشارة. في الواقع، تعرضت المركبة لسقوطٍ حرٍ من على ارتفاع 3.7 كيلومتر، مما أدى إلى اصطدامٍ عنيفٍ بلغت سرعته 540 كيلومتراً/ساعة.

ورد في تقرير مجلس التحقيق بحادث شيباباريلى أن المركبة كانت قريبة جداً من الهبوط بنجاحٍ على السطح في موقع الهبوط المُخطَّط له، إضافةً إلى تحقيق جزءٍ مهمٍ من الأهداف التوضيحية. حيث كشفت نتائج الرحلة عن التحسينات المطلوبة في البرمجيات، كما ستُساعد في تحسين النماذج الحاسوبية في عمل المظلة خلال المهمات المُستقبلية.
