أخيراً: ناسا تزيل رائد الفضاء الروبوتي المعطوب من على متن محطة الفضاء الدولية

ناسا تزيل رائد الفضاء الروبوتي المعطوب من على متن محطة الفضاء الدولية

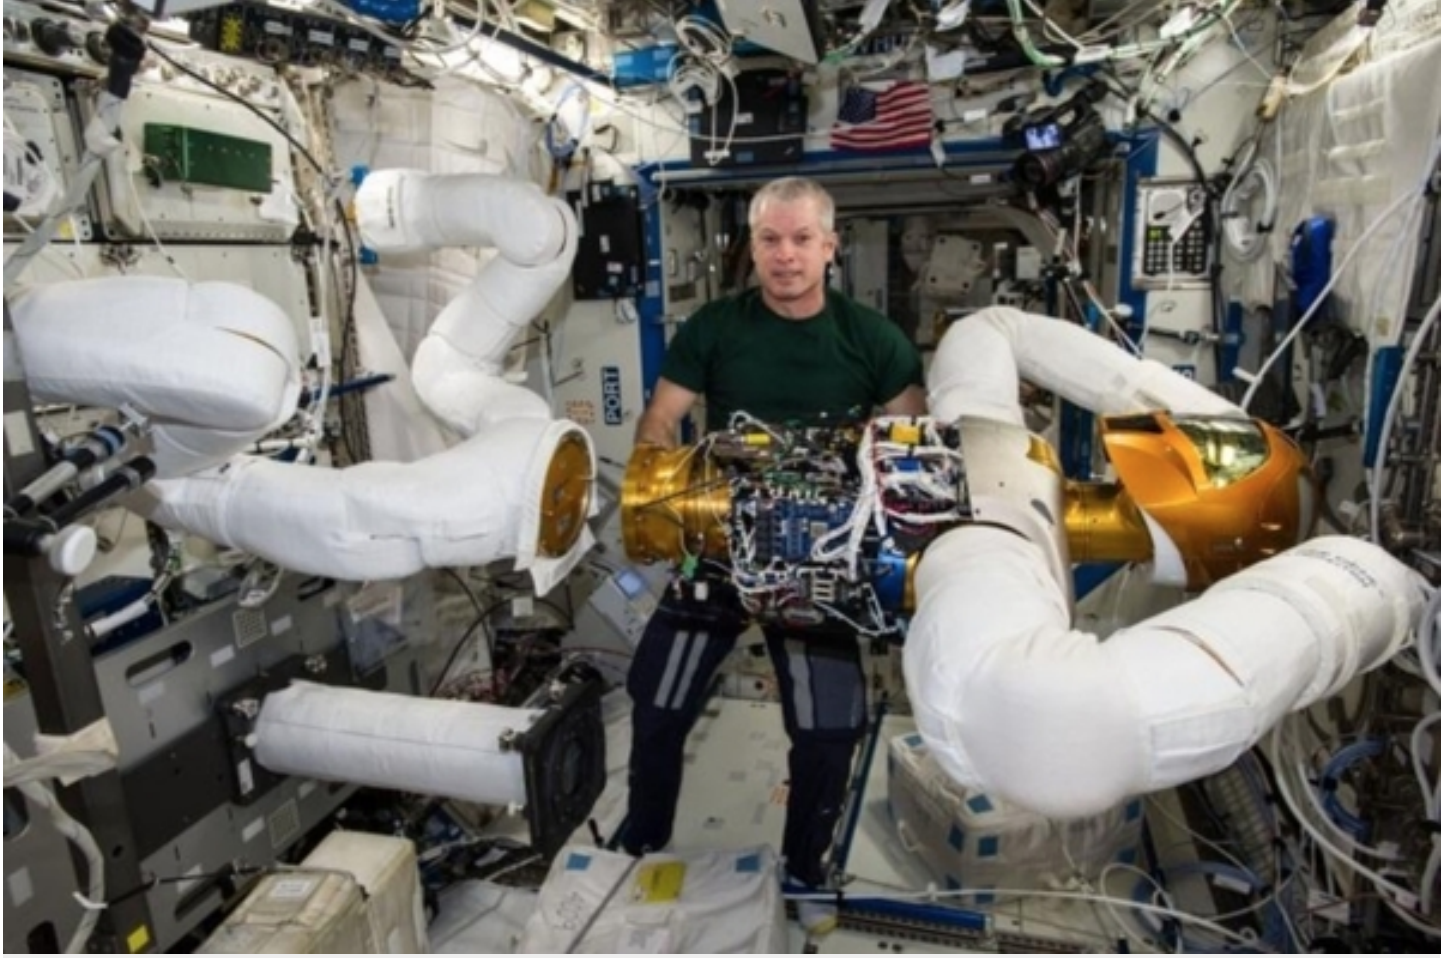
مراحل تحديث روبونت 2، حقوق الصورة NASA

في البداية، كانت للجذع أعمالٌ ثابتةٌ في مختبر وحدة ديستيني **Destiny Laboratory**، فكان ينجز مهامً بسيطةً كأخذ قراءات تدفق الهواء، وتنظيف القضبان والأزرار اليدوية. لكن ناسا لم تخطط أبداً لإبقاء روبوت ساكنًا، ففي عام 2014، زُوّد روبوت بزوجٍ جديدٍ من الأرجل القادرة على تسلق مساراتٍ متعرجةٍ، وقد صُمّم هذا الزوج لتمكينه من الحركة حول محطة الفضاء الدولية، ما جعله يبدو مقلِّدًا للغاية.

بدأت المشاكل لأن روبوت ليس مصممًا لحركةٍ نمطيةٍ سهلةٍ ليس مدربًا على أدائها، حيث استلزم الانتصاب على الأرجل إجراء تحديثاتٍ كبيرةٍ لمعداته الداخلية الأساسية وشبكة اتصالٍ سلكيةٍ جديدةٍ. كان من المتوقع الانتهاء من عملية الإصلاح في غضون عشرين ساعةً، لكن المهمة طالت لتستغرق أربعين ساعةً، وبمجرد الانتهاء من العمل بدأت الأمور تسلك منحنياتٍ خاطئةً.
