تعديل طريق "كيريوذيتي" على جبل بالمريخ

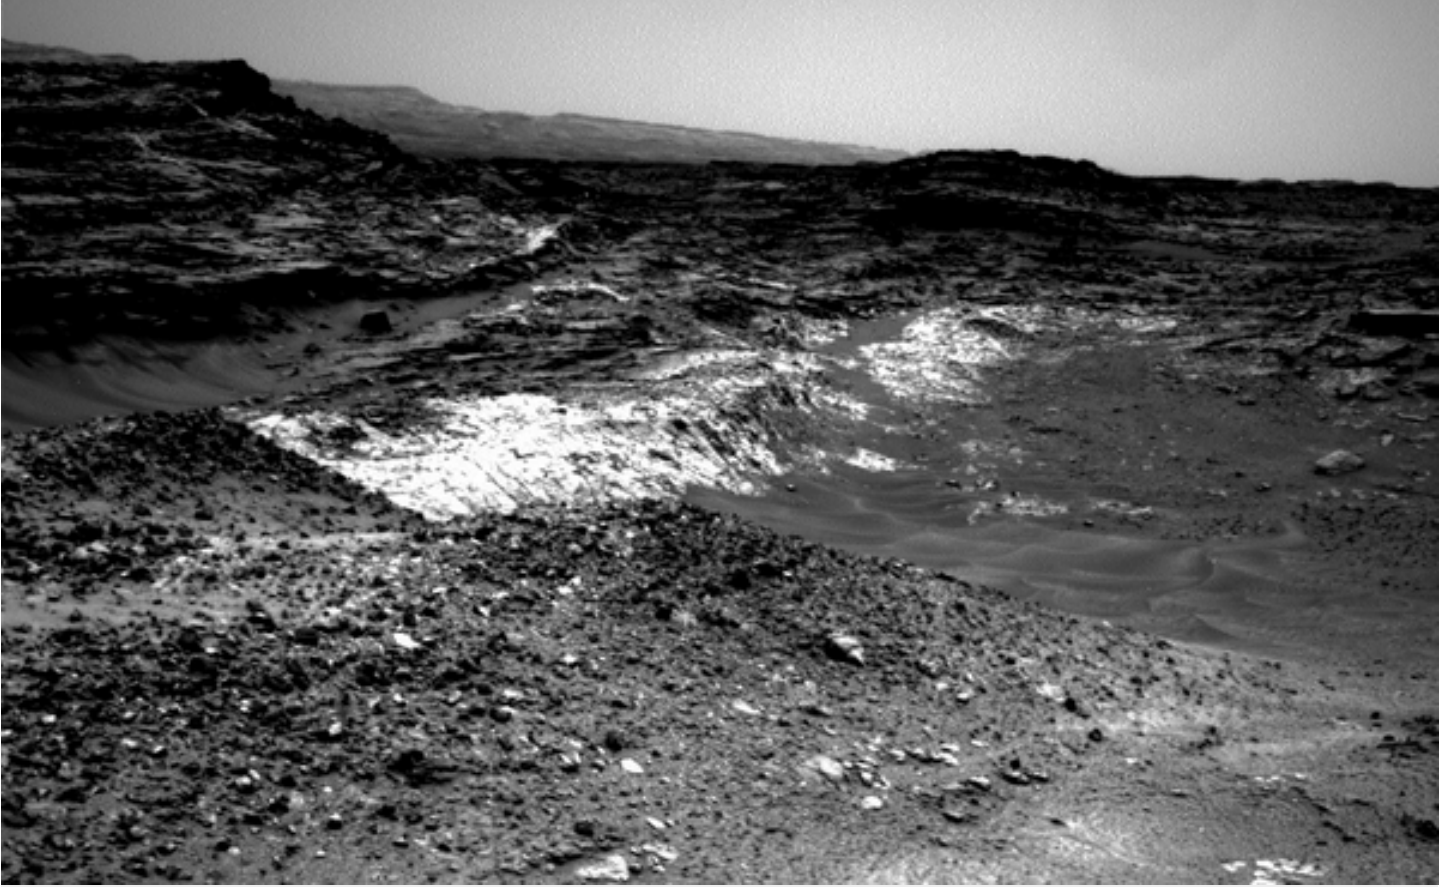
يُظهر النتوء المريخي مثلاً على تلامس جيولوجي، حيث تلتقي الصخور الفاتحة والداكنة التي تغطيها قريبةً من منتصف الصورة

يُظهر النتوء المريخي مثلاً على تلامس جيولوجي، حيث تلتقي الصخور الفاتحة والداكنة التي تغطيها قريبةً من منتصف الصورة التي أخذت في 21 مايو 2015. من الممكن أن يكشف لنا مثل هذا التلامس أدلة على الظروف البيئية التي أنتجت نوعاً من الصخور مرتبطة بالظروف التي أنتجت نوعاً آخر منها.

مسيرة كيوريوسيتي لمسافة 22 متر على منحدر بدرجة انحدار 21 درجة، وضعتها على مقربة من المنطقة المقصودة، حيث يوجد بها نوعان من الصخور المميزة للطبقة السفلية. يريد الفريق العلمي للمركبة دراسة النتوءات في منطقة التلامس التي تحتوي الأحجار الفاتحة اللون التي تم تحليلها في جبل "شارب"، وصخور الطبقة السفلية الداكنة والتي لم يتم فحصها عن قرب إلى الآن.
