التدقيق في مصادم الهادرونات الكبير باستخدام الأشعة السينية بحثاً عن وجود قصر في الدارة

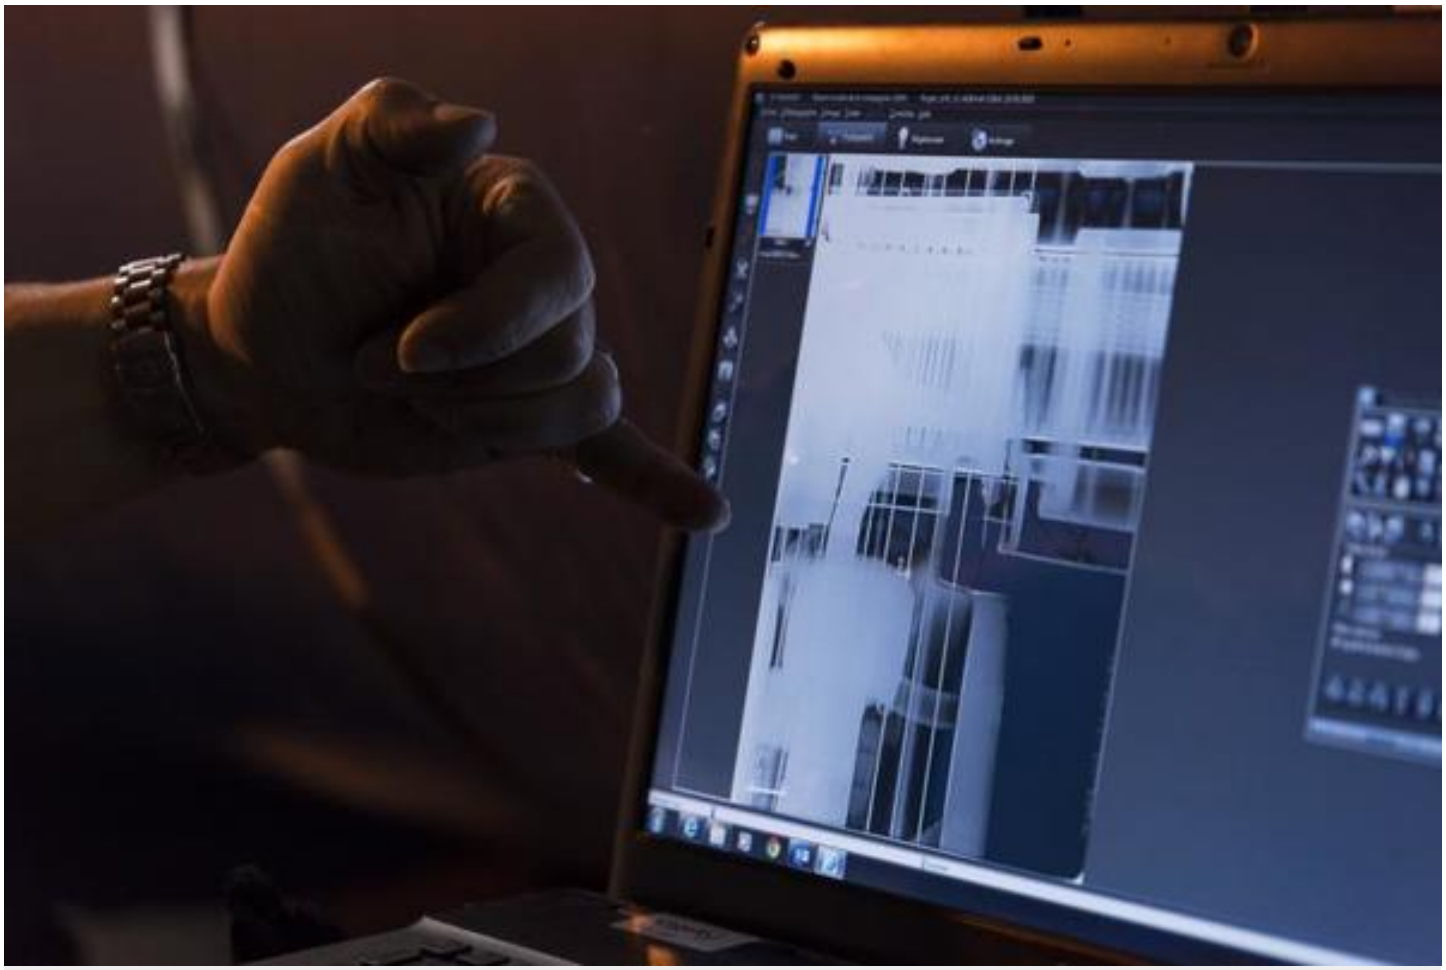
الصورة الرابعة

لفهم أعمق لسبب القصر في الدارة، صور المهندسون ثنائي القطب المتضرر بالأشعة السينية الليلة السبت 25 مارس/آذار. وعلى الرغم من أنه يمكن رؤية بعض أجزاء المعدن بالأشعة السينية، إلا أن النتائج غير حاسمة حتى الآن.

الصورة الرابعة: لم تعطي الصور بالأشعة السينية للمنطقة التي تحتوي على الخطأ تشخيصاً جازماً. (الصورة: ماكسميليان برايس/CERN)

درس فريق العمل ثلاثة خيارات رئيسية للإصلاح: أوّلها حقن نبض منظم للتيار في محاولةٍ لإذابة الجسم غير المؤذي، ثم محاولة طرد الجسم من خلال تغيير تدفق الهليوم في تلك المنطقة، وأخيراً تدفئة القطاع جزئياً وفتح ربط المغناطيس المعين. على الرغم من كون الخيار الثالث سيسمح بالوصول المباشر إلى صندوق الصمام الثنائي، إلاّ أن الإحماء والتدخل والتبريد اللاحق يستغرق 6 أسابيع. وقبل اختيار الطريقة الأنسب، أُجري تقييم دقيق لكل خيار.
