موقع تحطم المركبة "شياباريلي" بالألوان

تظهر صور ملونة جديدة عالية الدقة التقطتها مركبة مدارية تابعة لناسا أجزاءً من مركبة بعثة إكسومارس "شياباريلي" Schiaparelli وموقع هبوطها على الكوكب الأحمر، حيث وصلت شياباريلي إلى منطقة ميريدياني بلانوم Meridiani Planum - وهو سهل في الجزء الجنوبي من المريخ - يوم 19 تشرين الأول/أكتوبر 2016، بينما بدأت سفينتها الأم بالدوران حول الكوكب.

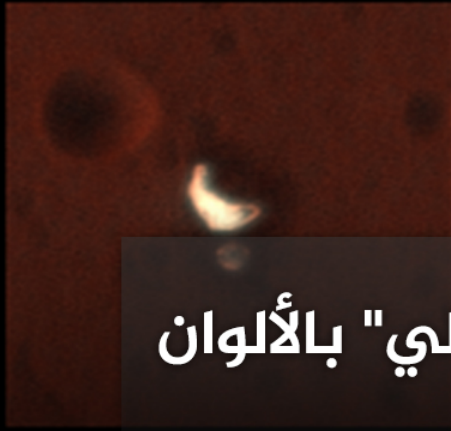
موقع تحطم المركبة "شياباريلي" بالألوان

الثاني/نوفمبر، حيث التُقطت صورة لموقع الاصطدام الرئيسي في الجزء المركزي من الرقعة التي تصورها الكاميرا عالية الدقة بواسطة ثلاثة فلاتر، مما يمكننا من تكوين صورة ملونة.

فمثلاً، فُسر عدد من البقع المشرقة حول المنطقة المظلمة بأنها موقع التحطم، وتم إثبات كونها أجساماً حقيقية - من غير المرجح أنها مجرد ضوءاء تصوير بصرية- ولهذا فهي على الأرجح شظايا من المركبة شيباباريلي.

وبشكل مثير للاهتمام، يمكن تمييز بعض المعالم الساطعة في المكان الذي حددت فيه الفوهة المظلمة في صورة الأول من تشرين، وربما يكون هذا مترافقاً مع المركبة، لكن الصور حتى الآن ليست حاسمة.

حيث كشفت الصور الملونة عن رقعة مشوشة السطوح على محاذاة الخطوط المظلمة إلى الغرب من الفوهة، يمكن أن تكون مواد موجودة على السطح تناثرت أثناء الاصطدام أو نتيجة انفجار لاحق أو انخفاض ضغط انفجاري لخزان وقود المركبة مثلاً.
