شركة سبيس إكس تخطط لإطلاق صاروخ جديد بعد اكتشاف سبب تحطم السابق!

www.nasainarabic.net

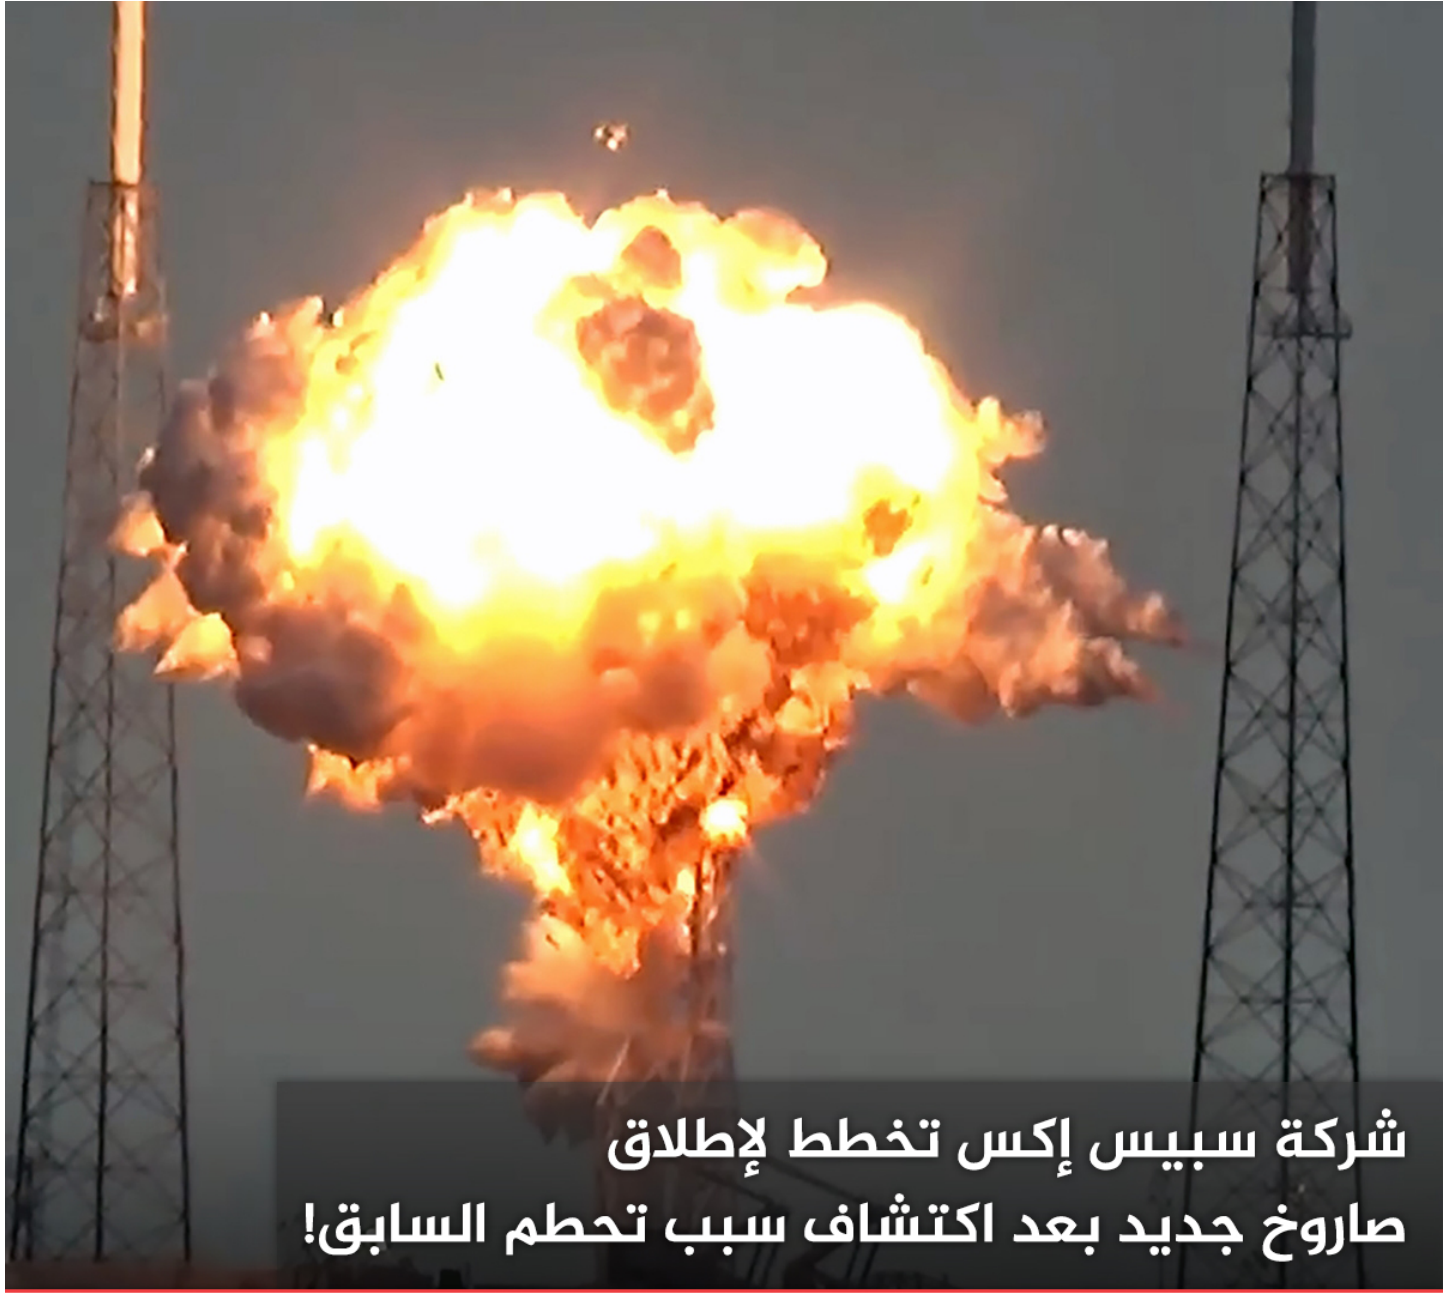
انفجر الصاروخ فالكون 9 الذي صممه سبيس إكس أثناء اختبار ما قبل الإطلاق الاعتيادي في 1 أيلول/سبتمبر من العام 2016 ومن المفروض أن يعود فالكون 9 في وقت مبكر من هذا الشهر، وفقا للخطة، على حد قول ممثلين عن سبيس إكس .

مصدر الصورة : USLaunchReport.com video
