إضاءات علمية من هويغنز: جفاف الأنهار والبحيرات

هذا المقال هو جزء من سلسلة مقالات متعلقة بمسبار هويغنز. يمكنكم الإطلاع على المقالات الأخرى من خلال الروابط التالية
الأول، الثاني، الثالث، الرابع، الخامس، السادس، السابع، التاسع، العاشر.

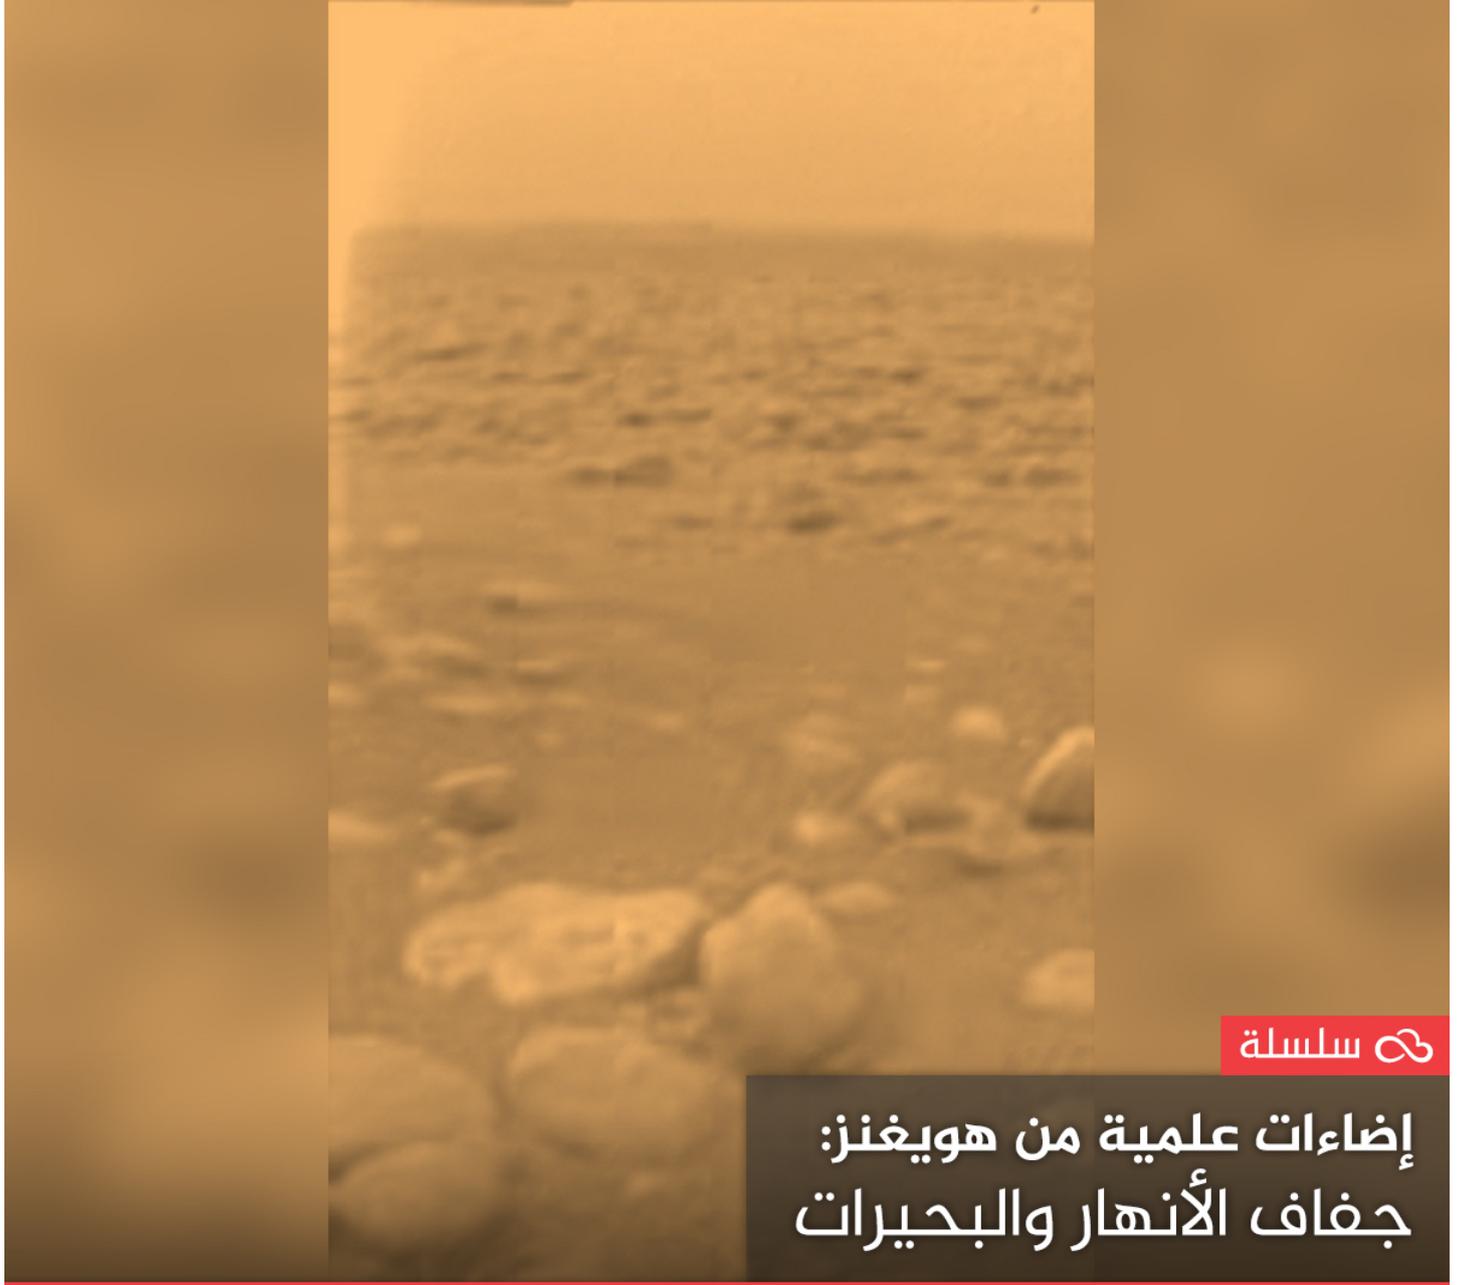
سطح تيتان كما ظهر في مقياس الطيف الموجود على مسبار هويغنز.

أظهرت الكاميرات هضبة تقطعها أعداد كبيرة من القنوات المظلمة مشكلة شبكات تصريف تشبه تلك الموجودة على الأرض، حيث التقت القنوات الضيقة هذه لتشكل أنهار واسعة في منطقة منخفضة واسعة ومظلمة. كان عمق الوديان التي قطعتها الأنهار 100 متر تقريباً ومنحدراتها حادة جداً مما يشير إلى التآكل أو الحت السريع بسبب التدفقات المفاجئة والعنيفة.

يتشبه موقع الهبوط بسرير نهر جاف، وهناك حصى دائرية بقطر 10-15 سم ربما مصنوعة من المواد الهيدروكربونية ومياه الجليد، موضوعة على سطح حبيبي أكثر ظلاماً.
