اكتشاف مصدر إشعاعي جديد لكارثة فوكوشيما

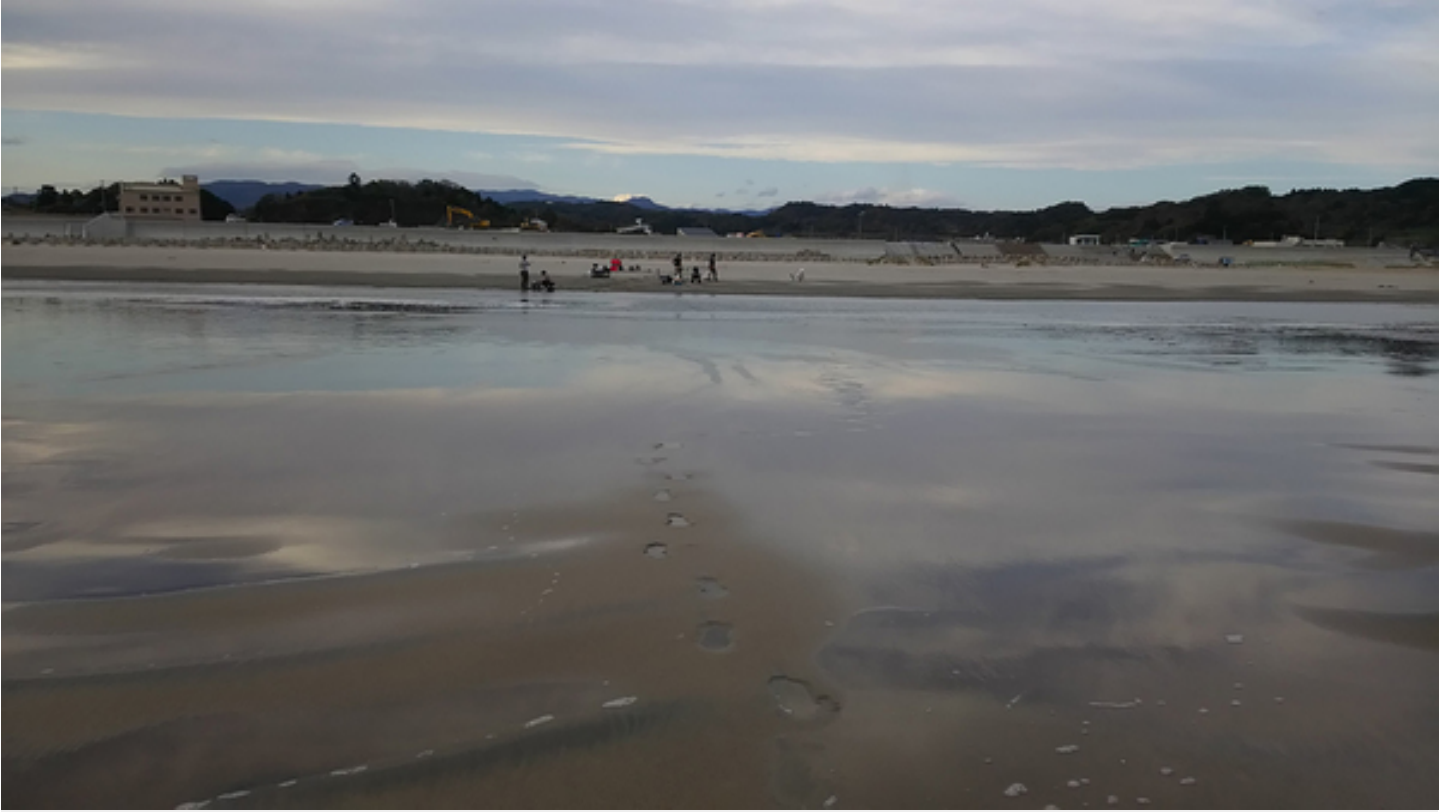
قام فريق البحث باختبار ثمانية شواطئ في اليابان على بعد 60 ميلاً من محطة فوكوشيما لتوليد الطاقة النووية، وعثر على مستويات عالية من السيزيوم المشع المنطلق من حادثة عام 2011 في المياه الجوفية الراكدة تحت الشواطئ. ورغم أن السيزيوم ليس مصدر قلق للصحة العامة، ولكنه أظهر كيف يمكن نقل المواد المشعة بعيداً عن مواقع الحوادث، حيث تلتصق بها الحبوب الرملية لتخزينها. حقوق الصورة: سويشيرو ترياكي Sonichiro Teriyaki، من جامعة كانازاوا.

وقد أخذ الفريق عينات من ثمانية شواطئ على امتداد **60** ميلاً من محطة فوكوشيما لتوليد الطاقة النووية المعطلة بين عامي **2013** و**2016**. وقاموا بغرس أنابيب يتراوح طولها بين **3** و**7** أقدام في الرمال، وضخ المياه الجوفية الكامنة، وتحليل محتواها من السيزيوم **137**. وكانت مستويات السيزيوم في المياه الجوفية تفوق **10** مرات المستويات الموجودة في مياه البحر داخل ميناء محطة توليد الطاقة النووية نفسها. وبالإضافة إلى ذلك، فإن المعدل الإجمالي للسيزيوم المحتفظ به في عمق يزيد عن **3** أقدام تحت الرمال يفوق الكمية الموجودة في الرواسب داخل قاع البحر بعيداً عن الشواطئ.

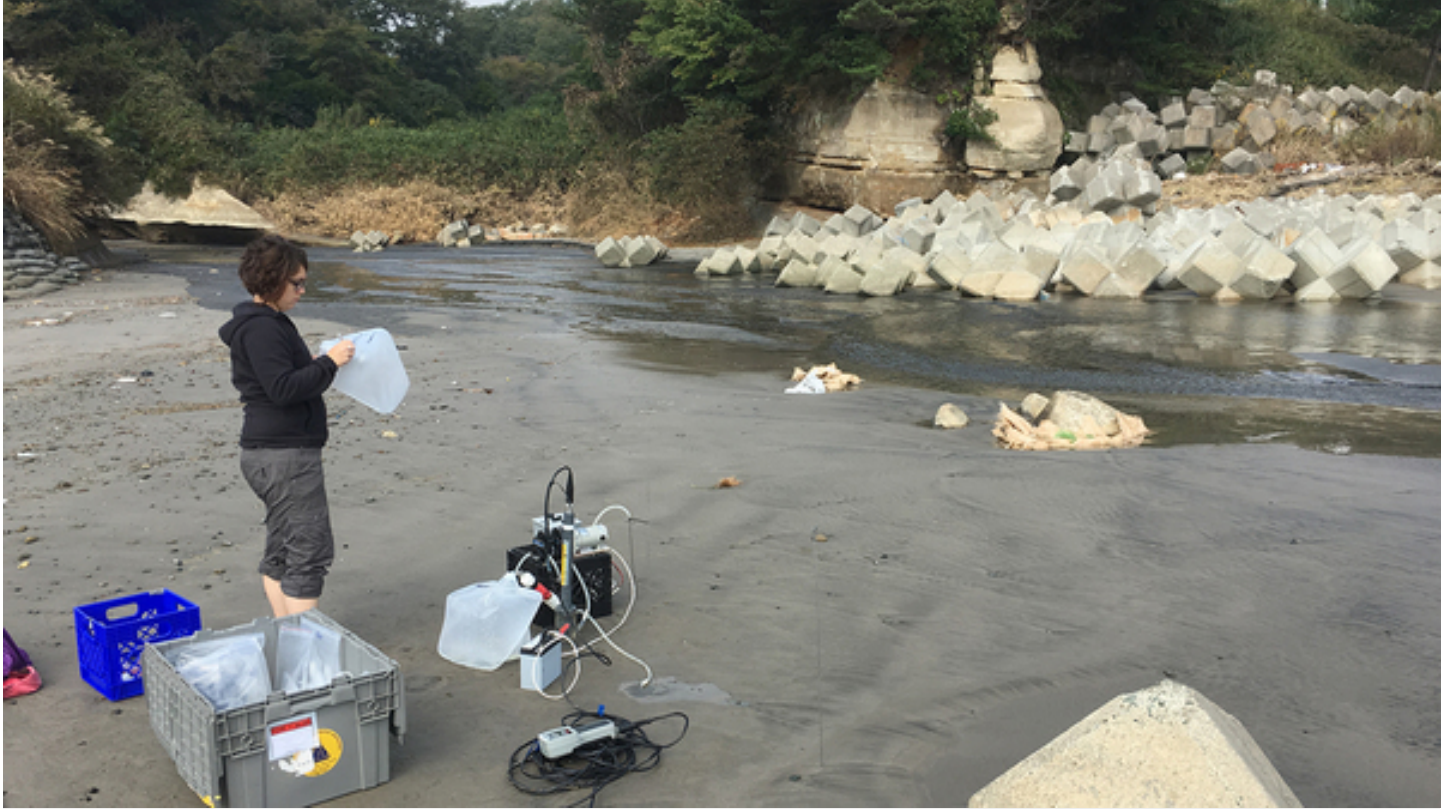
فيرجينيا سانيل، عالمة من معهد وودز هول لعلوم المحيطات، تأخذ عينات المياه الجوفية تحت الشواطئ في اليابان. كما قامت بغرس أنابيب يتراوح طولها بين 3 و7 أقدام في الرمال، وضخ المياه الجوفية الكامنة، وتحليل محتواها من السيزيوم 137. حقوق الصورة مات شاريت Matt Charette معهد وودز هول لعلوم المحيطات.
