## تستمر مظلة Exo Mars الأوروبية في مواجهة مشكلات في اختبارات الهبوط الخاصة بها.

لا تزال مهمة Exo Mars في أوروبا تواجه مشكلات بمظلاتها قبل إطلاقها العام المقبل.

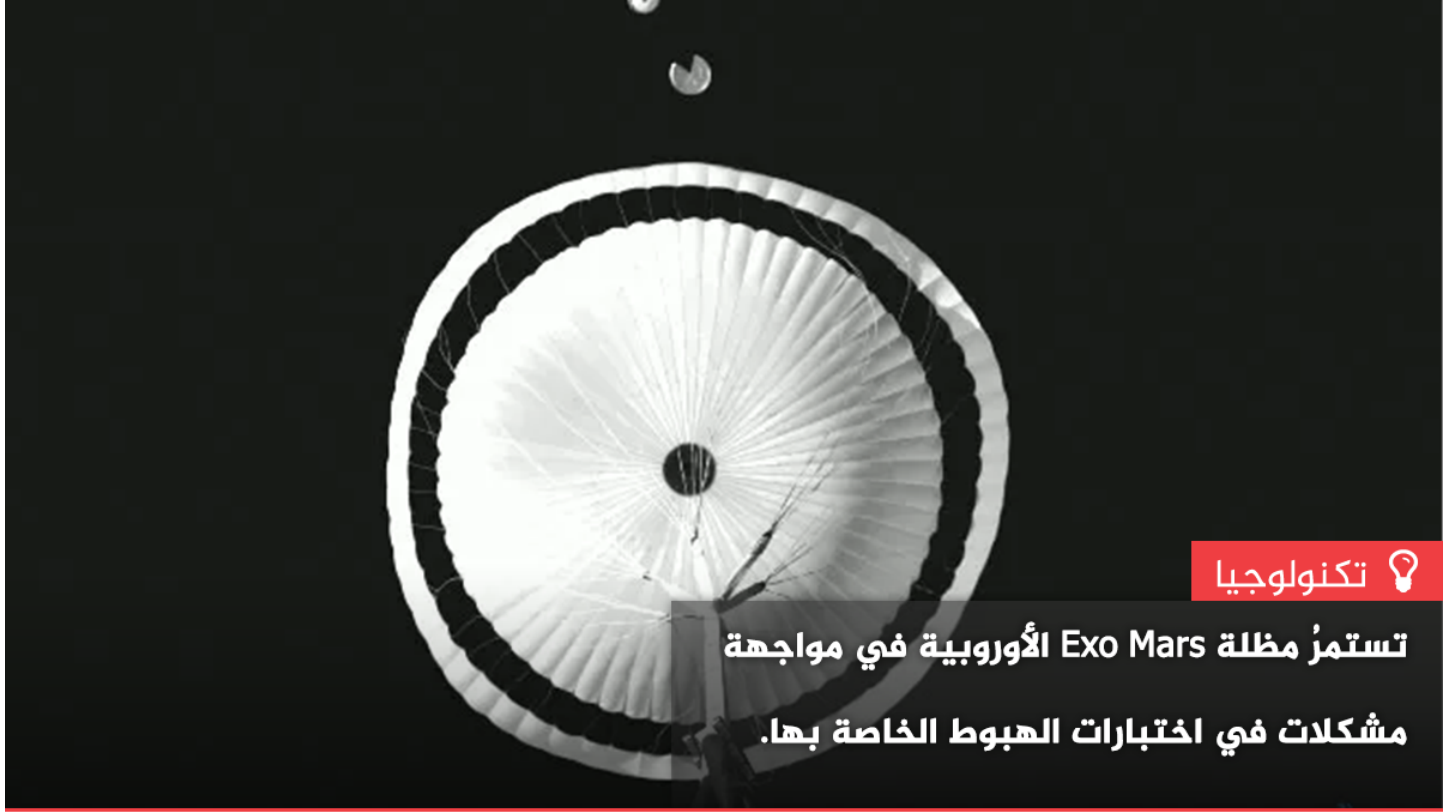
تم فتح مظلة Exo Mars الخاصة ببعثة ESA/Roscosmos Mars بنجاح خلال اختبارات الهبوط من ارتفاعات عالية. حقوق الصورة: ESA.

أثناء الاختبارات رَفَعَ بالون مملوء بالهيليوم الكبسولة إلى ارتفاع 18 ميلاً (29 كيلومتراً)، وتم بعد ذلك إسقاط نموذج وحدة الهبوط، حيث تم إطلاق المظلة فوق الصوتية الأصغر حجماً، والتي يبلغ قطرها 50 قدماً (15 متراً) تليها المظلة دون الصوتية الأكبر حجماً. وضّحت وكالة الفضاء الأوروبية في البيان أن بيئة الاختبار حاكت تماماً الضغط الذي سيُطبَّق على المظلات أثناء الهبوط على سطح المريخ.

بينما تم إطلاق المظلة الفوق صوتية في المرحلة الأولى بدون وجود عوائق، فإن المظلة الأكبر (الدون صوتية) قد تضررت إلى حد ما أثناء الاختبار وقال تييري بلانكويرت **Thierry Blancquaert** رئيس فريق برنامج **Exo Mars** في البيان: "لم يكن أداء المظلة الرئيسية الثانية مثاليًا، لكنه تحسن كثيراً مقارنةً بالاختبارات السابقة بفضل التعديلات والتطويرات التي تم إجراؤها على الحقيبة والمظلة"، كما أضاف: "بعد الاستخراج السلس من الكيس، واجهنا انفصلاً غير متوقع عن المظلة التجريبية أثناء آخر مراحل فتح المظلة".

وفقاً لبلانكويرت **Blancquaert** فقد تعرّضت المظلة دون صوتية والتي يبلغ قطرها 115 قدماً لضغط كبير جداً نتيجة لمشكلة في المظلة التجريبية. أضاف في البيان: "تسبب هذا في حدوث تمزق على شكل حلقة في المظلة المصنوعة من ألياف كيفلر **Kevlar**".
